Rapport de repérage des matériaux et produits de la liste A et B contenant de l'amiante à intégrer au Dossier Technique Amiante (DTA)

Adresse : 203 route Royale 73390 CHATEAUNEUF
.....
Batiment : NC
Etage : NC
Références client : 04000213

N° de lot : Non communiqué
Désignation : Mairie

Date commande : 04/08/2021
Date repérage : 04/08/2021
Représentant du DO : Commune CHATEAUNEUF
Rapport émis le : 21/08/2021

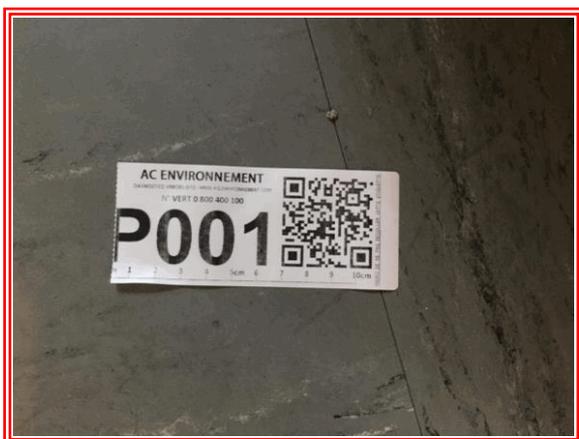
00204000493 n°1 - 1 (P1)

Localisation	Matériau	Après analyse	Etat de conservation
Vol 12 (Bureau 4)	Revêtement - Semi-dur - Gris	Analyse du prélèvement Positif sur analyse	EP
Vol 11 (Couloir 2)	Revêtement - Semi-dur - Gris	Analyse du prélèvement Positif sur analyse	EP
Vol 10 (Salle de réunion)	Revêtement - Semi-dur - Gris	Analyse du prélèvement Positif sur analyse	EP
Vol 15 (Débaras 2)	Revêtement / Colle / Matériau - Dur / Souple / Effrifiable - Vert / Beige / Beige	Analyse du prélèvement Positif sur analyse	EP
Vol 16 (Débaras 3)	Revêtement / Colle - Dur / Souple - Noir / Beige	Analyse du prélèvement Positif sur analyse	EP

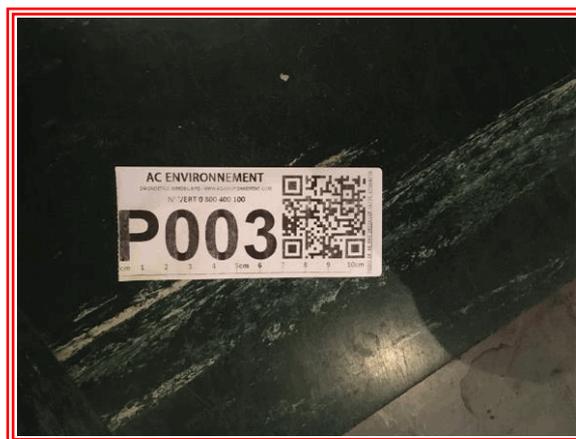
00204000493 n°3 - 1 (P3)

Vol 15 (Débaras 2)	Revêtement de sol	Revêtement de sol	Dalles plastiques	B	P3	Réalisation d'un prélèvement		P3	Revêtement / Colle / Matériau - Dur / Souple / Effritable - Vert / Beige / Beige	Positif	Présence sur analyse	EP
Vol 16 (Débaras 3)	Revêtement de sol	Revêtement de sol	Dalles plastiques	B	P4	Réalisation d'un prélèvement		P4	Revêtement / Colle - Dur / Souple - Noir / Beige	Positif	Présence sur analyse	EP

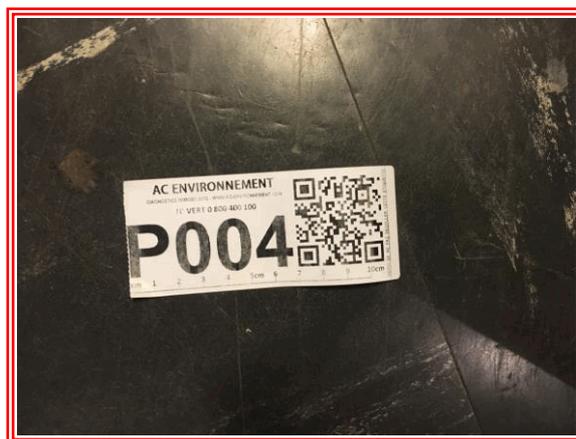
00204000493 n°4 - 1 (P4)

Réf commande : 00204000493 **Matériau :** Revêtement / Colle - Dur / Souple - Noir / Beige
 Réf mesure : P4 **Destination du local :**
 Date évaluation : 04/08/2021 **Local ou zone homogène :**
Batiment : Vol 16 (Débarras 3)

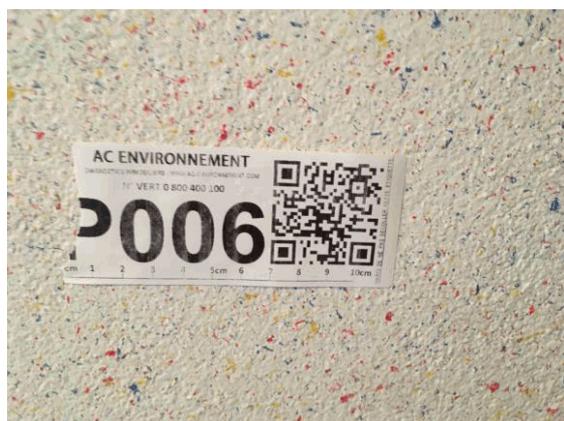
00204000493 n°6 - 1 (P6)

Vol 11 (Couloir 2)	Parois verticales intérieures et enduits	Murs et cloisons	Enduits ciment	B	P6	Réalisation d'un prélèvement	P6	Peinture / Ciment - Effritable / Effritable - Beige Blanc / Gris	Négatif	Négatif sur analyse
Vol 11 (Couloir 2) - Vol 4 (Hall) - Vol 5 (Débaras 1)	Parois verticales intérieures et enduits	Murs et cloisons	Enduits ciment	B	P6 - S7 - S8	Sondage et extension de la ZPSO du prélèvement P6	P6	Peinture / Ciment - Effritable / Effritable - Beige Blanc / Gris	Négatif	Négatif sur analyse
Vol 15 (Débaras 2)	Parois verticales intérieures et enduits	Murs et cloisons	Enduits plâtre	B	P7	Réalisation d'un prélèvement	P7	Peinture / Enduit type plâtre - Effritable / Effritable - Beige / Blanc	Négatif	Négatif sur analyse
Vol 11 (Couloir 2) - Vol 12 (Bureau 4) - Vol 10 (Salle de réunion)	Parois verticales intérieures et enduits	Murs et cloisons	Enduits plâtre	B	S9 - S10 - S11	Sondage et extension de la ZPSO du prélèvement P7	P7	Peinture / Enduit type plâtre - Effritable / Effritable - Beige / Blanc	Négatif	Négatif sur analyse

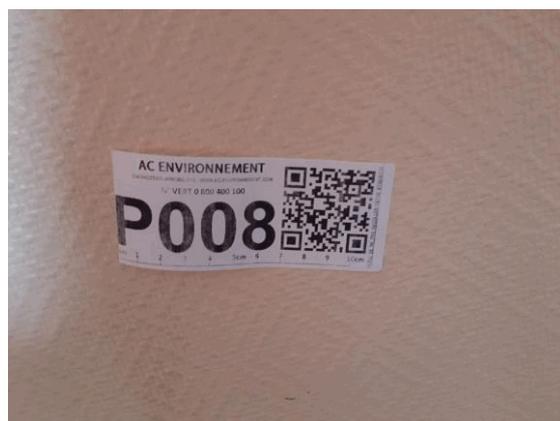
00204000493 n°8 - 1 (P8)

Vol 10 (Salle de réunion)	Parois verticales intérieures et enduits	Murs et cloisons	Enduits plâtre	B	P8	Réalisation d'un prélèvement	P8	Peinture / Plâtre - Effritable / Effritable - Rose / Blanc	Négatif	Négatif sur analyse
Vol 16 (Débaras 3) - Vol 12 (Bureau 4) - Vol 15 (Débaras 2)	Parois verticales intérieures et enduits	Murs et cloisons	Enduits plâtre	B	S12 - S13 - S14	Sondage et extension de la ZPSO du prélèvement P8	P8	Peinture / Plâtre - Effritable / Effritable - Rose / Blanc	Négatif	Négatif sur analyse
Vol 11 (Couloir 2)	Plafond et faux-plafonds	Plafonds	Enduits plâtre	B	P9	Réalisation d'un prélèvement	P9	Peinture / Enduit type plâtre - Effritable / Effritable - Blanc / Blanc	Négatif	Négatif sur analyse
Vol 16 (Débaras 3) - Vol 10 (Salle de réunion) - Vol 12 (Bureau 4) - Vol 15 (Débaras 2) - Vol 11 (Couloir 2) - Vol 4 (Hall)	Plafond et faux-plafonds	Plafonds	Enduits plâtre	B	S15 - S16 - S17 - S18 - S19 - S20	Sondage et extension de la ZPSO du prélèvement P9	P9	Peinture / Enduit type plâtre - Effritable / Effritable - Blanc / Blanc	Négatif	Négatif sur analyse

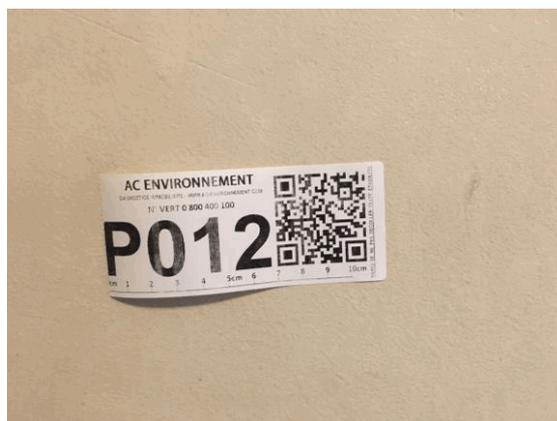
00204000493 n°12 - 1 (P12)

Vol 13 (Salle d'eau 2)	Parois verticales intérieures et enduits	Murs et cloisons	Enduits plâtre	B	P12	Réalisation d'un prélèvement	P12	Peinture / Plâtre - Effritable / Pulvérulent - Beige / Blanc	Négatif	Négatif sur analyse
Vol 14 (W.c 2)	Parois verticales intérieures et enduits	Murs et cloisons	Enduits plâtre	B	S27	Sondage et extension de la ZPSO du prélèvement P12	P12	Peinture / Plâtre - Effritable / Pulvérulent - Beige / Blanc	Négatif	Négatif sur analyse
Vol 13 (Salle d'eau 2)	Parois verticales intérieures et enduits	Murs et cloisons	Enduits plâtre	B	P13	Réalisation d'un prélèvement	P13	Peinture / Plâtre - Effritable / Effritable - Beige / Blanc	Négatif	Négatif sur analyse
Vol 14 (W.c 2)	Parois verticales intérieures et enduits	Murs et cloisons	Enduits plâtre	B	S28	Sondage et extension de la ZPSO du prélèvement P13	P13	Peinture / Plâtre - Effritable / Effritable - Beige / Blanc	Négatif	Négatif sur analyse

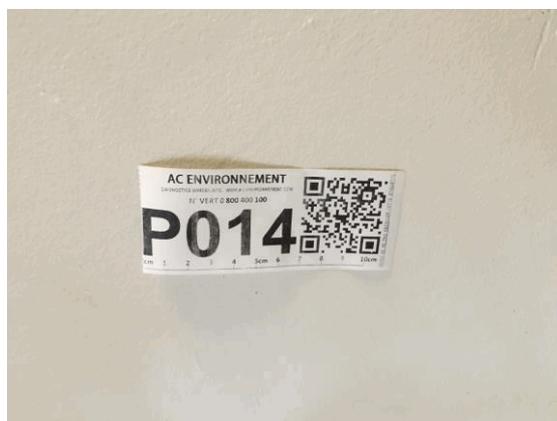
00204000493 n°14 - 1 (P14)

Vol 13 (Salle d'eau 2)	Plafond et faux-plafonds	Plafonds	Enduits plâtre	B	P14	Réalisation d'un prélèvement	P14	Peinture / Plâtre - Effritable / Effritable - Blanc / Blanc	Négatif	Négatif sur analyse
Vol 14 (W.c 2)	Plafond et faux-plafonds	Plafonds	Enduits plâtre	B	S29	Sondage et extension de la ZPSO du prélèvement P14	P14	Peinture / Plâtre - Effritable / Effritable - Blanc / Blanc	Négatif	Négatif sur analyse
Vol 1 (Couloir 1)									Néant*	Absence
Vol 2 (Bureau 1)									Néant*	Absence
Vol 3 (Bureau 2)									Néant*	Absence
Vol 6 (Débaras 4)									Néant*	Absence
Vol 7 (Salle d'eau 1)									Néant*	Absence
Vol 8 (W.c 1)									Néant*	Absence
Vol 9 (Bureau 3)									Néant*	Absence

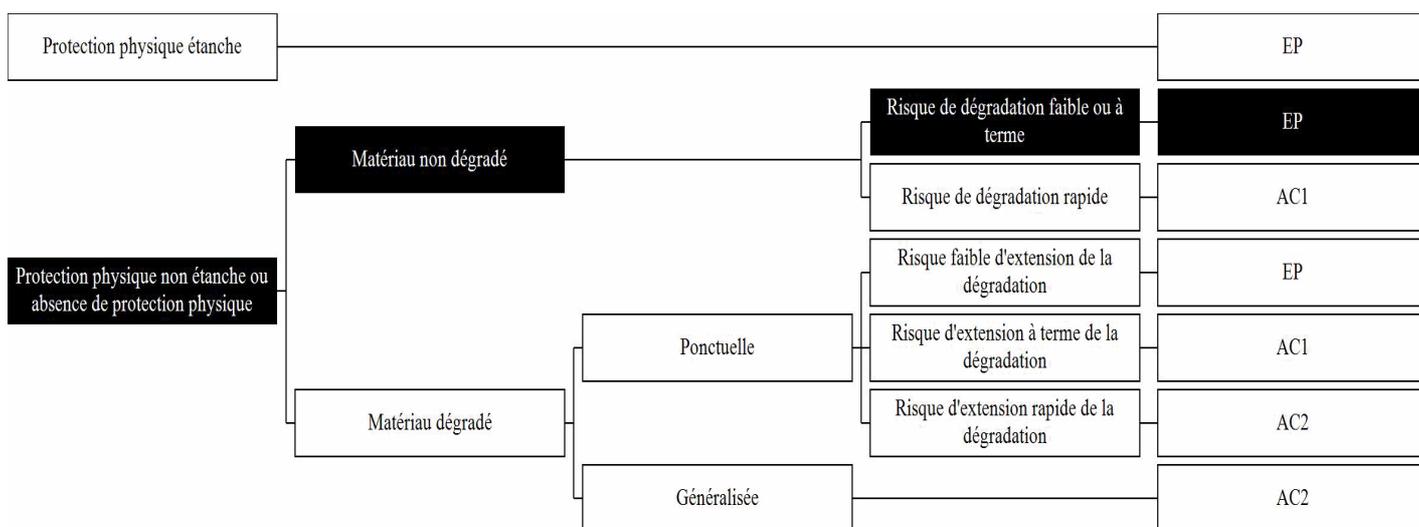
Réf commande : 00204000493 **Matériau :** Revêtement - Semi-dur - Gris
 Réf mesure : P1 Phase 1 **Destination du local :**
 Date évaluation : 04/08/2021 **Local ou zone homogène :**
 Batiment : Vol 12 (Bureau 4), Vol 11 (Couloir 2), Vol 10 (Salle de réunion)

Résultat : Evaluation périodique
 Commentaire :

- a) Contrôler périodiquement que l'état de dégradation des matériaux et produits concernés ne s'aggrave pas et, le cas échéant, que leur protection demeure en bon état de conservation ;
- b) Rechercher, le cas échéant, les causes de dégradation et prendre les mesures appropriées pour les supprimer.

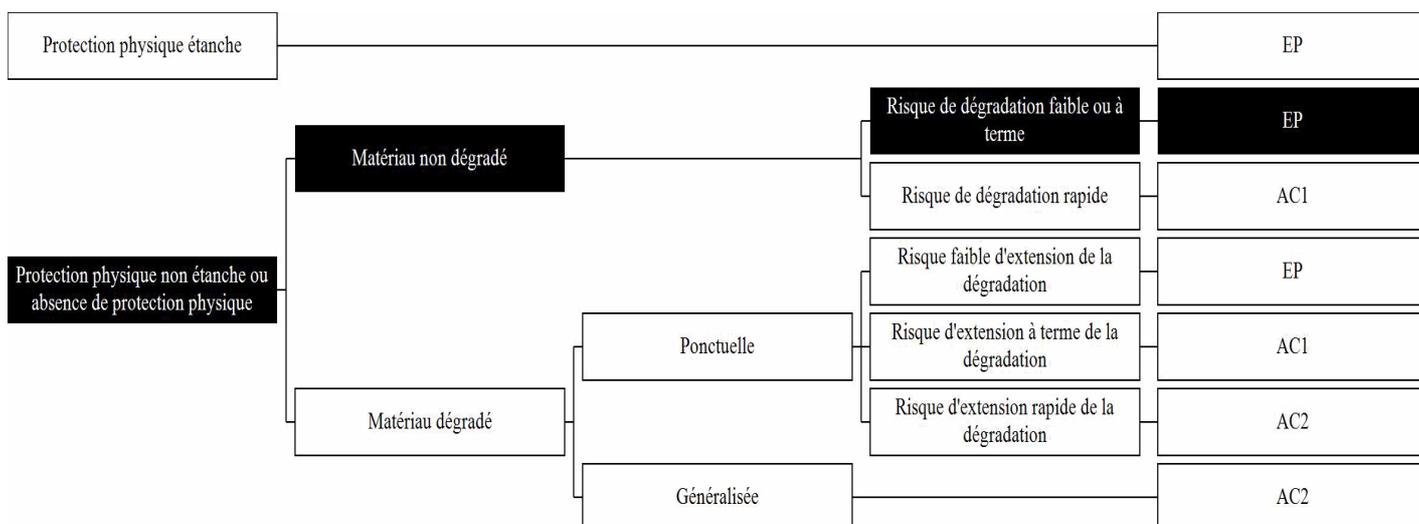
Réf commande : 00204000493 **Matériau :** Revêtement / Colle / Matériau - Dur / Souple / Effritable - Vert / Beige / Beige
 Réf mesure : P3 **Destination du local :**
 Date évaluation : 04/08/2021 **Local ou zone homogène :**
 Batiment : Vol 15 (Débaras 2)

Résultat : Evaluation périodique
Commentaire :

- a) Contrôler périodiquement que l'état de dégradation des matériaux et produits concernés ne s'aggrave pas et, le cas échéant, que leur protection demeure en bon état de conservation ;
- b) Rechercher, le cas échéant, les causes de dégradation et prendre les mesures appropriées pour les supprimer.

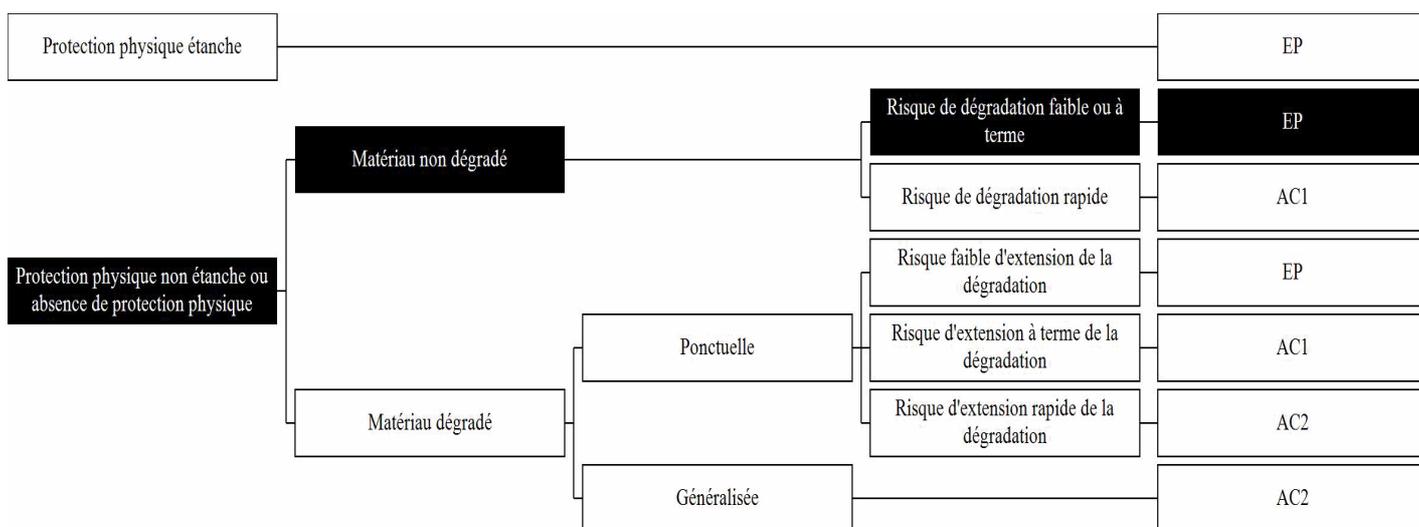
Résultat : Evaluation périodique
Commentaire :

- a) Contrôler périodiquement que l'état de dégradation des matériaux et produits concernés ne s'aggrave pas et, le cas échéant, que leur protection demeure en bon état de conservation ;
- b) Rechercher, le cas échéant, les causes de dégradation et prendre les mesures appropriées pour les supprimer.
